## INFORME DE COMISIONAMIENTO LOCAL 6 ED PAVILLON **BOGOTA**

## COMMISSIONING FINAL REPORT

**LOCAL 6 EDIFICIO PAVILLON**

JULIO 8 de 2021

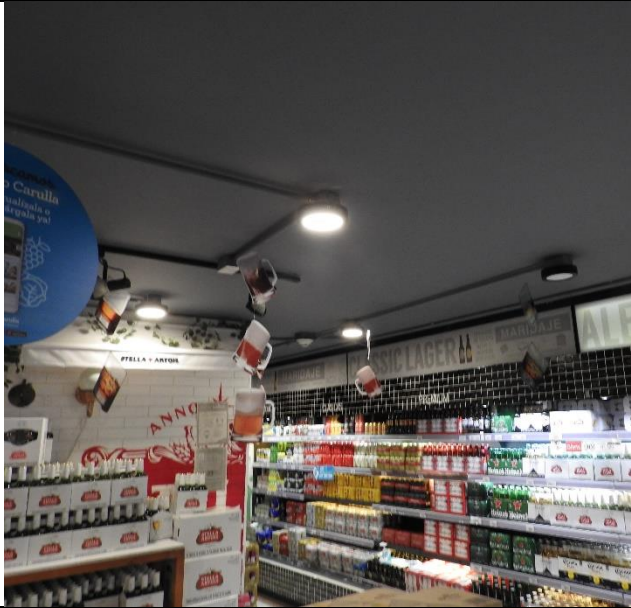
Techo Área de atención a publico

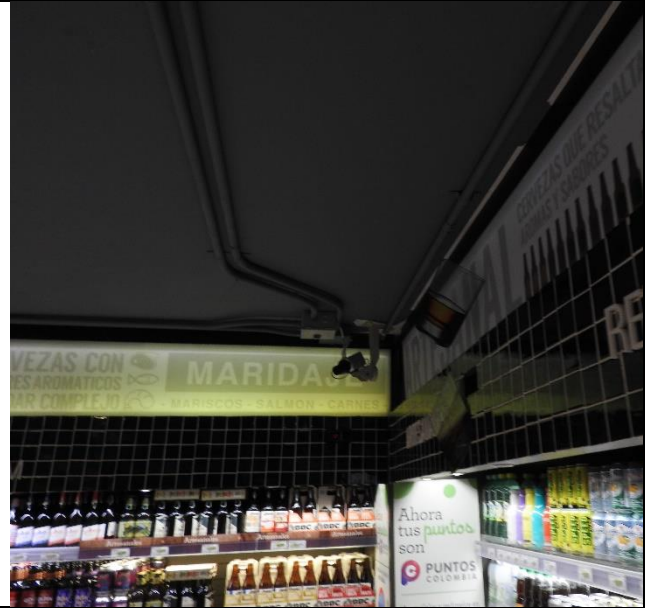
Techo Área de atención al publico

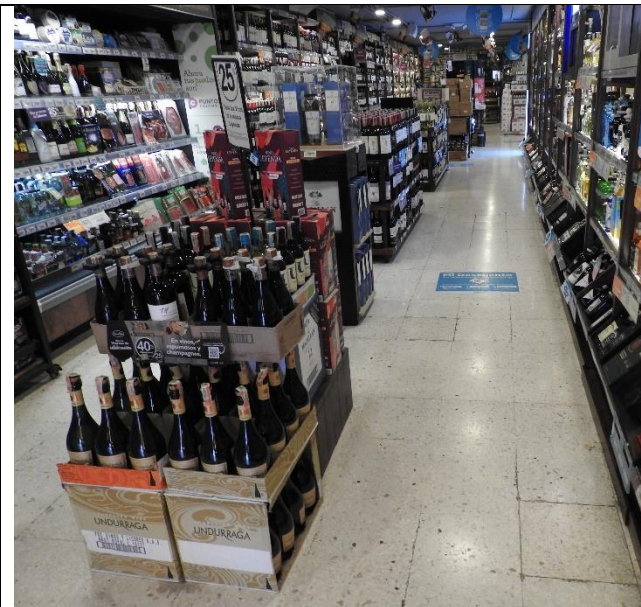
Piso entrada del local

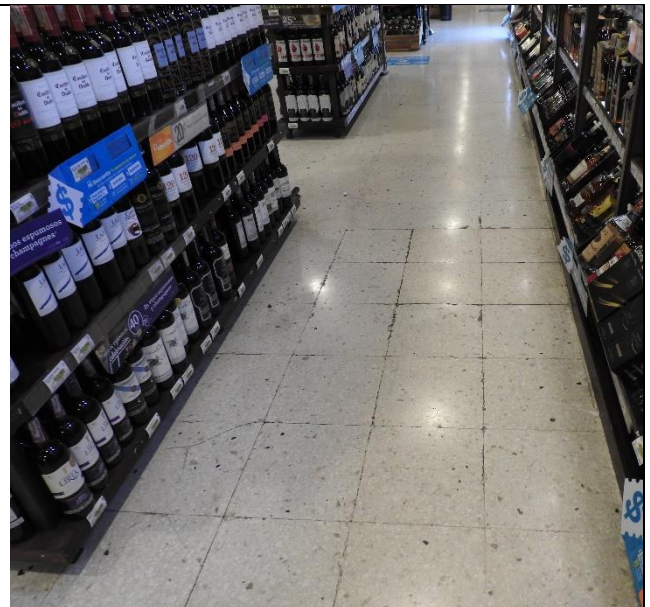
Pisos zona intermedia local

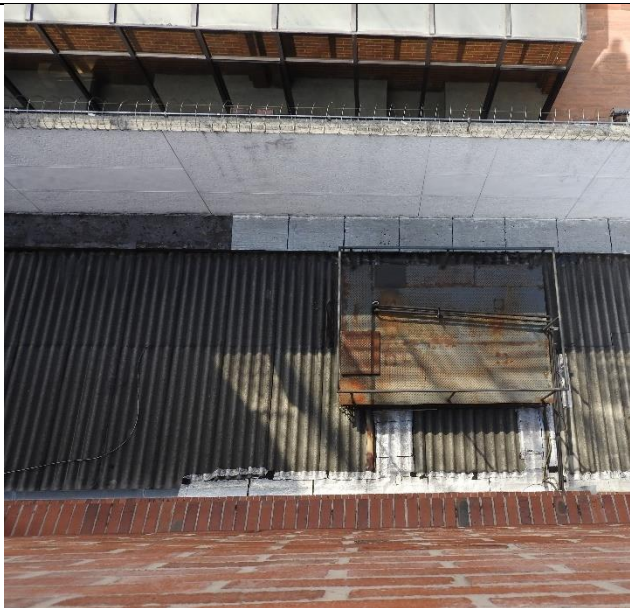
Cubierta de patio cuarto técnico

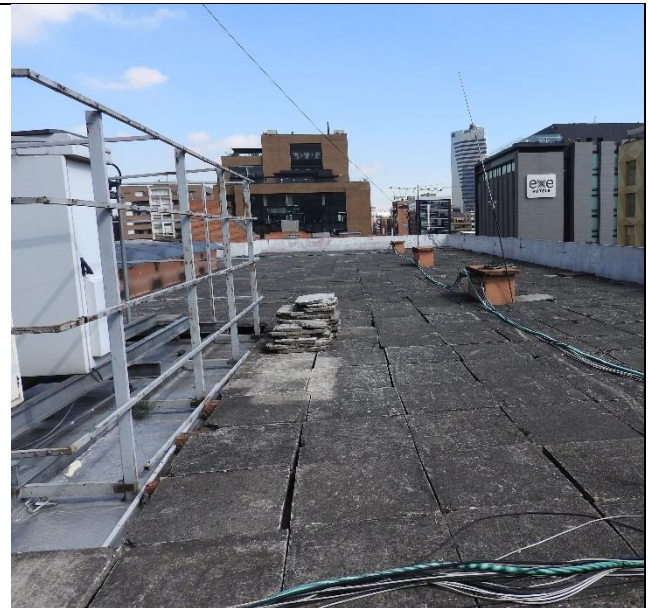
Cubierta del edificio

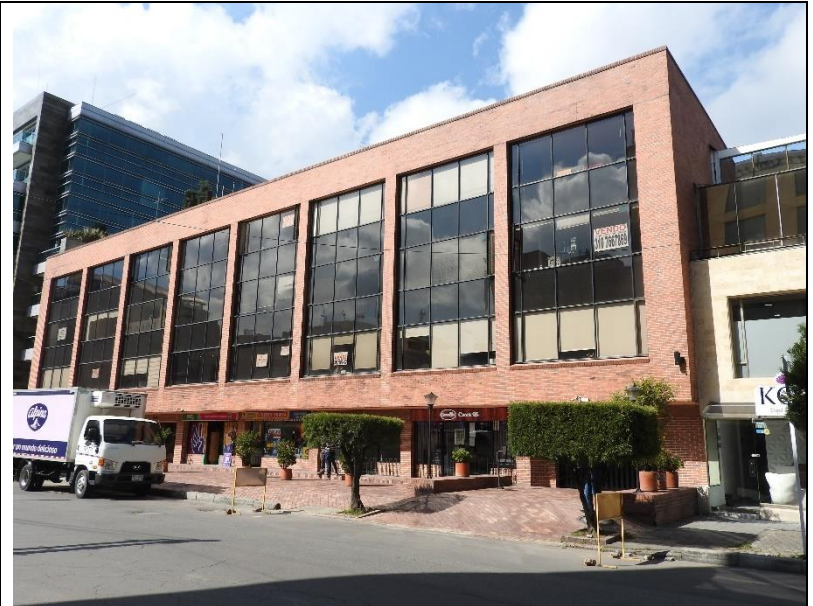
La fachada general del edificio es de ladrillo a la vista, se evidencian asentamiento normal

sin evidenciar compromiso de la misma.

Fachada del edificio

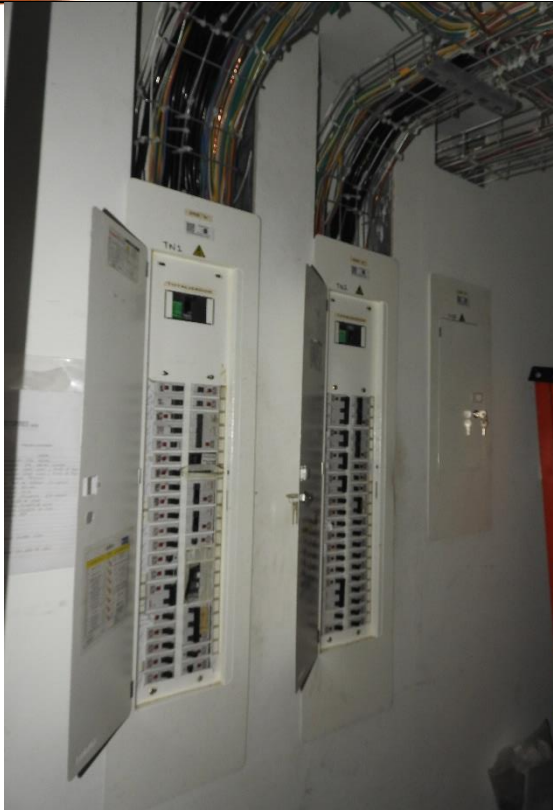
Se evidencia que todos los tableros eléctricos se encuentran conectados a tierra.

Tablero de distribución

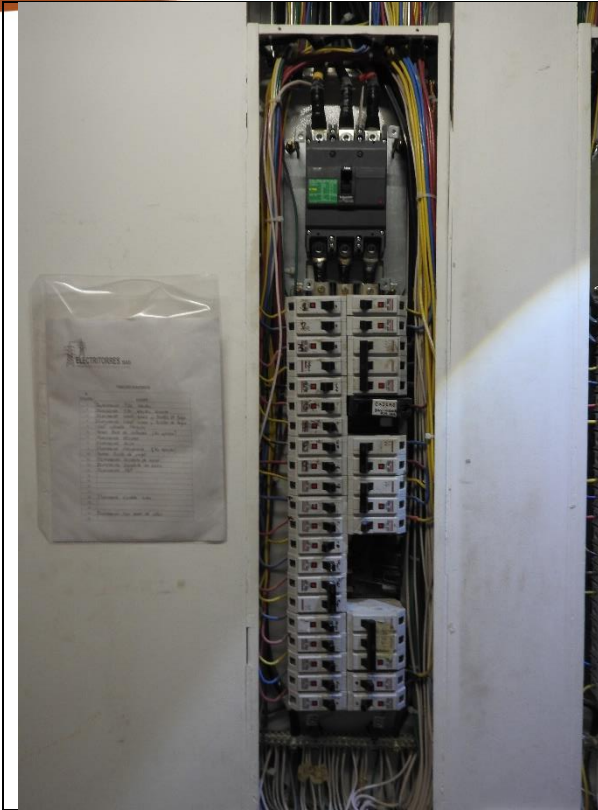
Tablero ppal de distribución

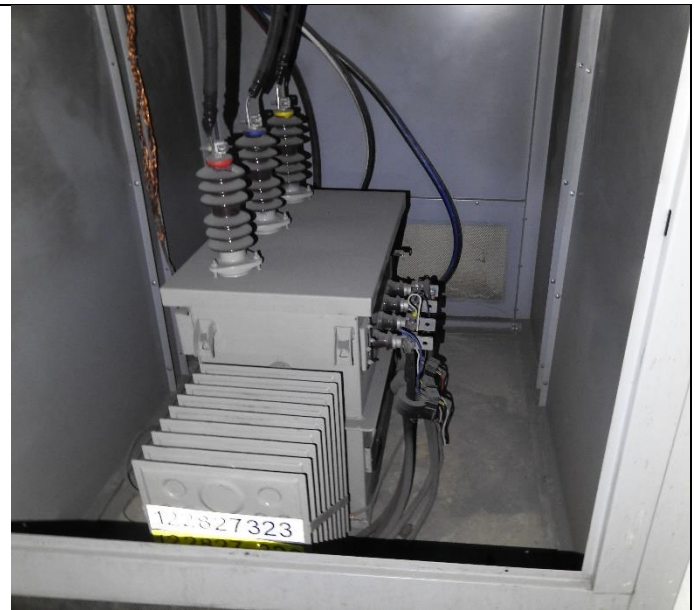
Transformador en aceite 112.5

Se recomienda realizar seguimiento del mantenimiento de la subestación eléctrica.

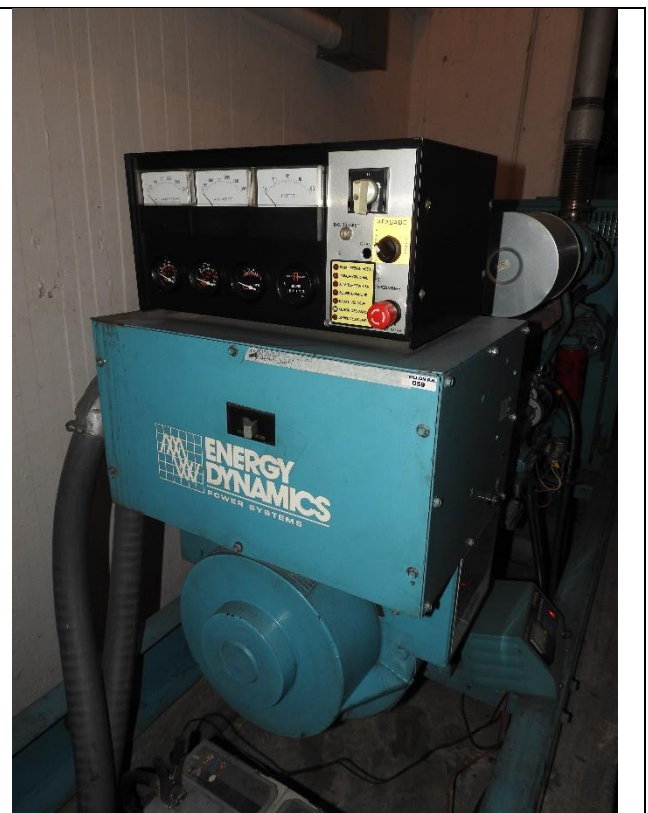
Generador electrico

Se recomienda realizar seguimiento a las pruebas semanales, quincenales y mensuales con carga y sin carga de la planta eléctrica.

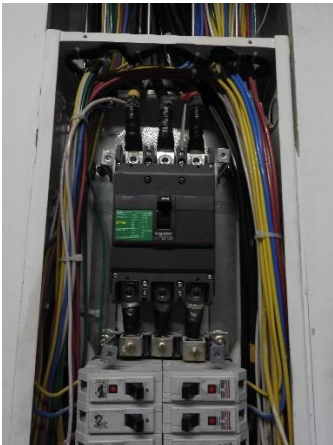
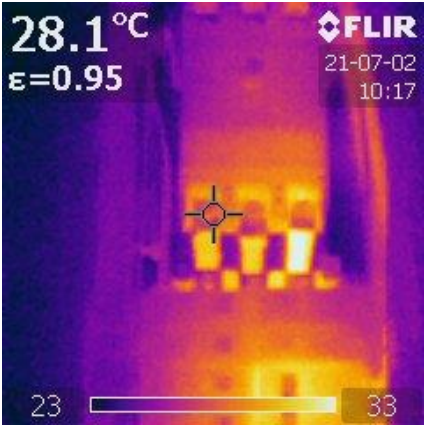
LOCAL 6 EDIFICIO PAVILLON	FECHA:	02 07 2021
		<b>PROTOCOLO INSPECCION TERMOGRAFICA</b>	
Equipo: <b>Tablero TN1</b>			
Ubicación: Cuarto técnico		Inspeccionado por: ING JAIME MEDINA

<b>Temperatura máxima (°C)</b> 70	<b>Condición térmica:</b> <b>Importante</b>		
<b>Temperatura Referencia (°C)</b> 33

COMENTARIOS: Desbalanceo de cargas.			
RECOMENDACIONES: Balanceo general del tablero, Mantenimiento preventivo.			
ACCIONES CORRECTIVAS IMPLEMENTADAS:			
Fecha _____	ejecución: _____		
Responsable: _____			trabajos: _____
Descripción _____		_____

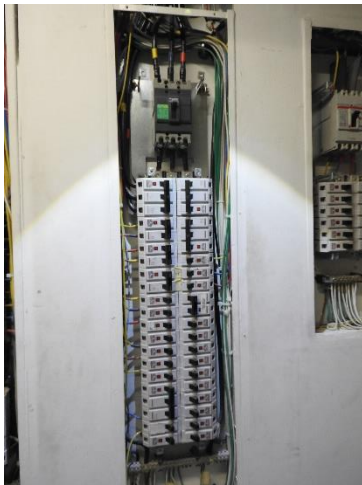
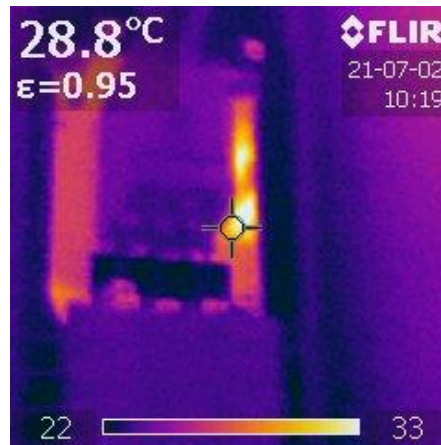
LOCAL 6 EDIFICIO PAVILLON	FECHA:	02	07
			2021

**Temperatura máxima (°C) 70**

**Condición térmica: Normal**

COMENTARIOS: No se evidencian anomalías termicas.

RECOMENDACIONES: Balanceo general del tablero, Mantenimiento preventivo.

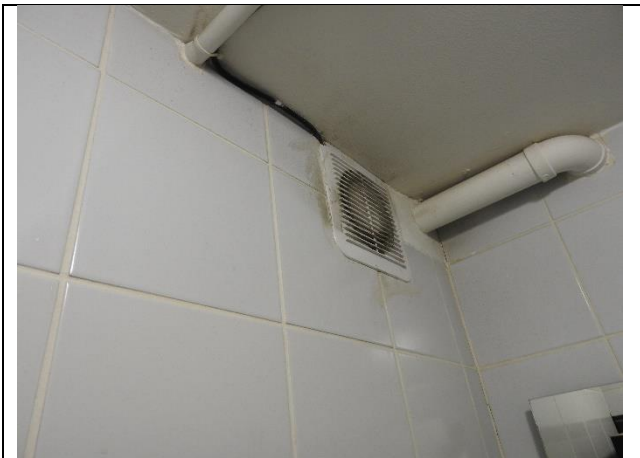
Durante el recorrido no se evidenciaron sistemas de Hvac, el ventilador extractor se encuentra conectado a la salida general del edificio.

Extracción de Baños

Se recomienda continuar con los planes de mantenimiento de los equipos de ventilación de la oficina.

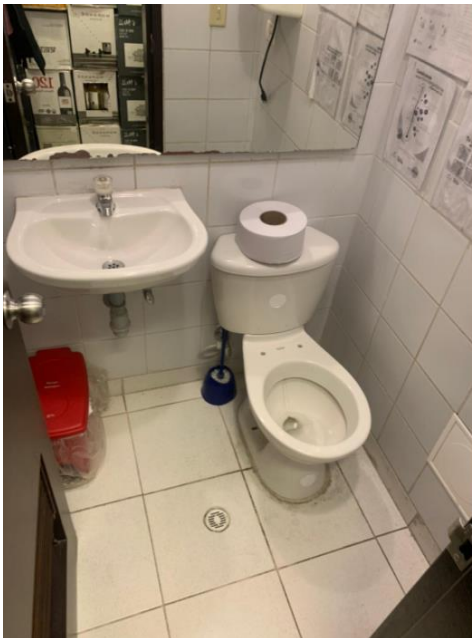
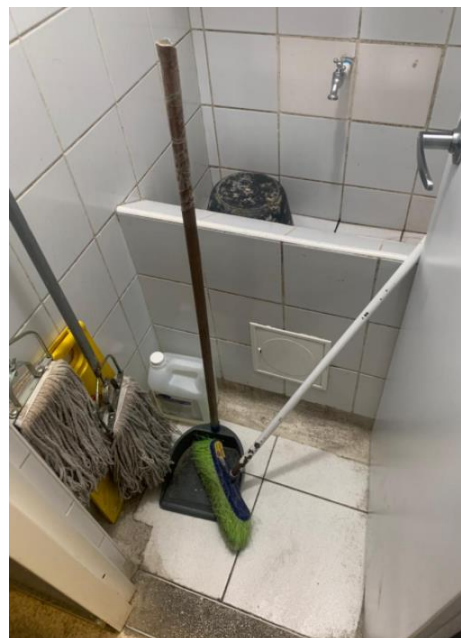
En el área de servicio tanto para la cafetería y baños la grifería, mesones, aparatos sanitarios, cerámica y divisiones están con edad y deterioro pero en estado de funcionamiento, no se evidencian una mala prestación de servicio.

- Realizar el reemplazo de sistema tradicional de iluminación, por sistema LED.
- A raíz de la edad que tiene la edificación y sus acabados, los baños pese a que están útiles y en funcionamiento presentan un desgaste avanzado, por esta razón se recomienda analizar la posibilidad de incluir un porcentaje del valor de la remodelación al vendedor, toda vez que ellos finalmente será los usuarios de estos y adicional dentro de poco tiempo deberán ser reemplazados.

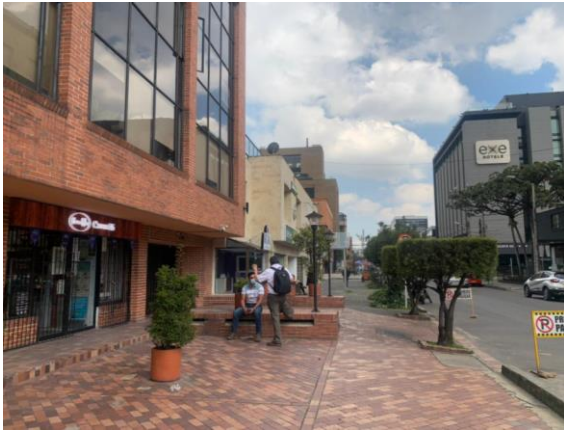
En la zona peatonal exterior al inmueble, se presenta con capa de rodadura en adoquín peatonal, con algunos asentamientos puntuales, pero sin problemas de estabilidad y con buena prestación de servicio.

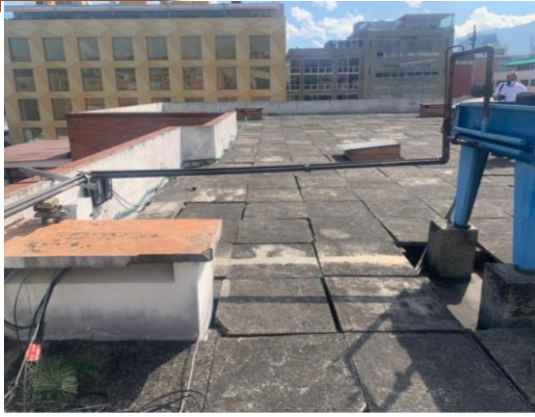
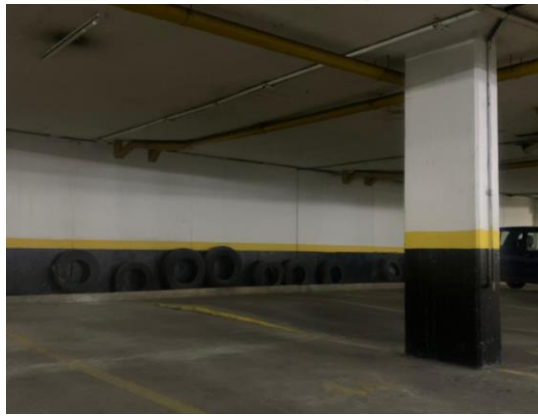
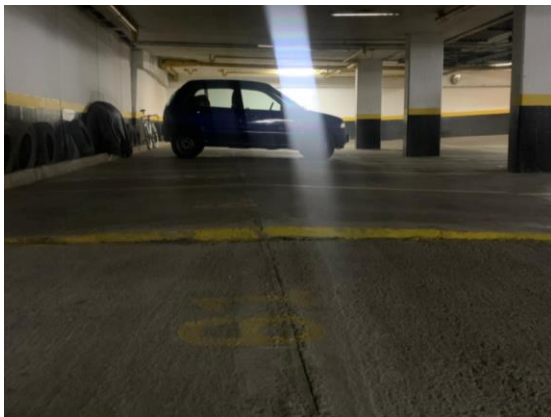
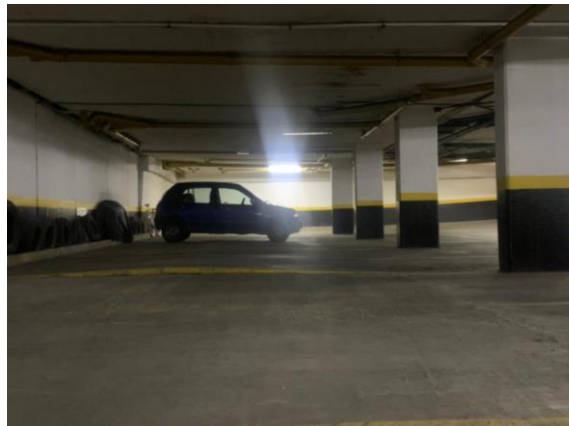
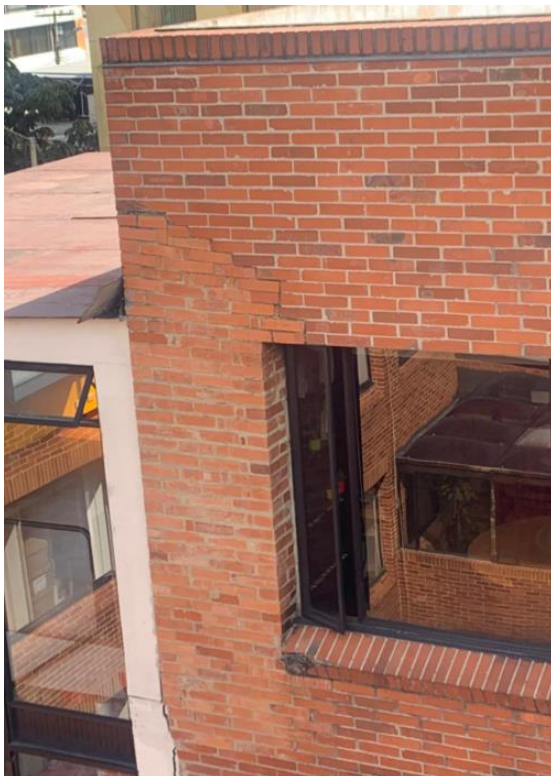
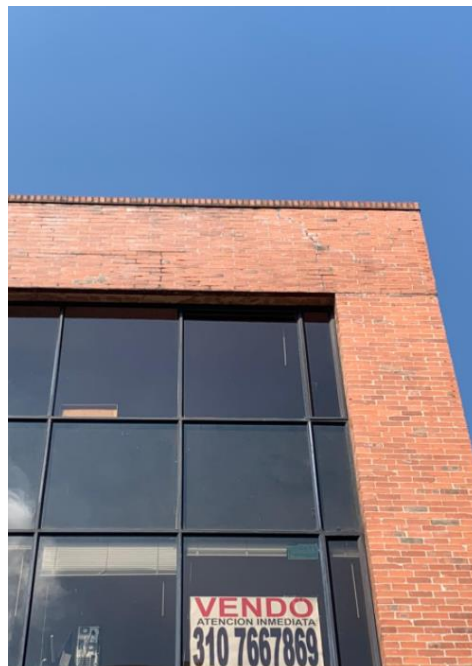
- Reparación, de las plaquetas prefabricadas de losa de cubierta y su respectivo tratamiento de impermeabilización de la losa de piso.
  - La fachada en un costado presenta una pequeña fractura en su sistema de acabado, la cual evidencia reparaciones parciales, esto requerirá una intervención adicional de mejor especificación y calidad, acorde con el resto de la fachada.

- En las losas de piso del sótano (parqueadero), se presenta un levantamiento y fractura de una de las placas de concreto, esto posiblemente a raíz de algún tipo de asentamiento de la edificación o problemas de humedad de la subrogante,

- Con referencia a la edificación como un todo, se observan deterioros propios de la edad, los cuales en un corto plazo deberán ser intervenidos, por lo cual se podrá generar un valor adicional en la administración del inmueble para intervenir los siguientes aspectos:
