## INFORME DE COMISIONAMIENTO LOCAL 6 ED PAVILLON **BOGOTA**

## COMMISSIONING FINAL REPORT

**LOCAL 6 EDIFICIO PAVILLON**

JULIO 8 de 2021

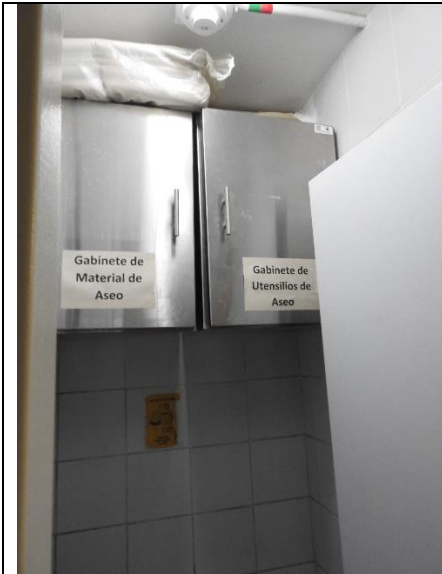
Cuarto de Aseo

El back room del inmueble cuenta con placa a la vista, las cual ha sido pintada con pintura color blanco. Los muros son en drywall con acabados en estuco y pintura color blanco, pisos en cerámica de 30x30 color beige. Las áreas de baños, cafetería y cuarto de aseo se encuentran enchapados en color blanco.

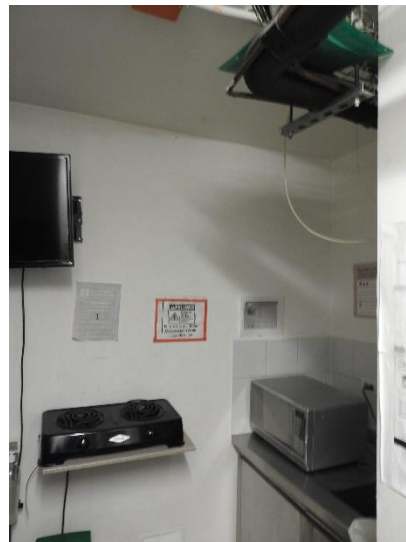
Cafeteria

El área se encuentra dotada por una cocineta, la cual tiene un mesón en acero inoxidable y grifería cuello de ganso con mezclador. Este cuenta con un mueble inferior en MDF color blanco. Los pisos son en cerámica de 30x30 color blanco los muros se encuentran enchapados parcialmente con cerámica blanca de 20x20 color blanco

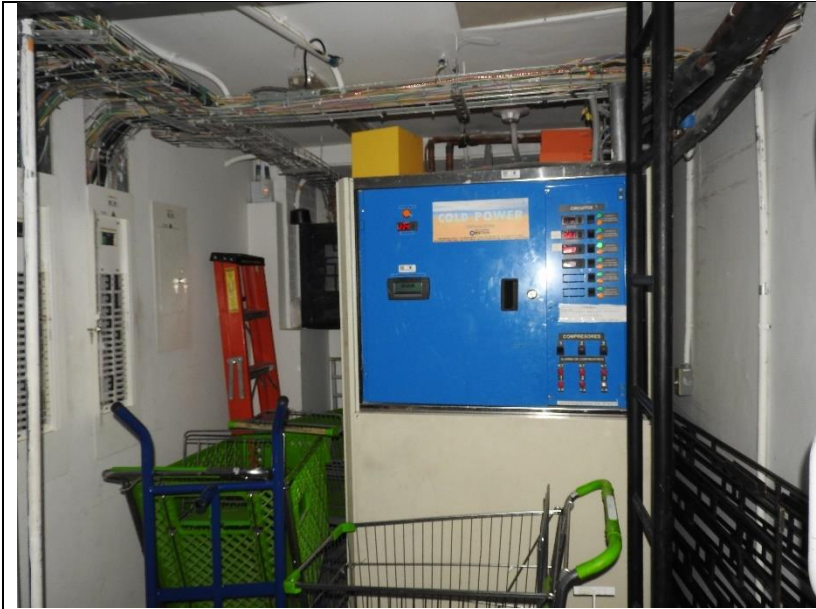
Cuarto Técnico

En el área del patio de 66 m2 se encuentra cubierta y dividida en un área para la escuela de vinos con atención al cliente y un área de tecnica en donde se encuentra el equipo de refrigeración y los tableros eléctricos.

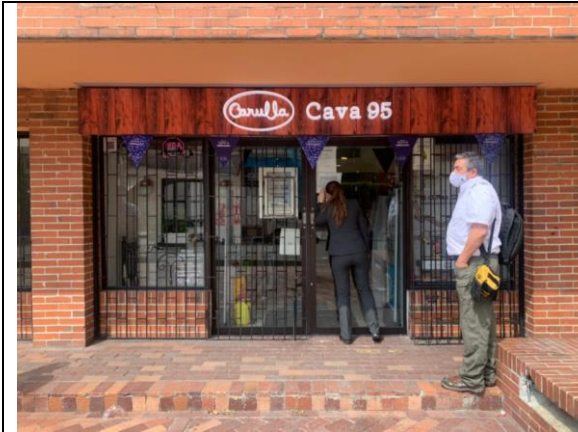
Fachada del local

Debido a la ubicación del inmueble, este cuenta con una sola fachada, con ingreso por la calle 95. La fachada del inmueble cuenta con dos puertas en vidrio con zócalos en aluminio color bronce y reja de seguridad.

La fachada general del edificio es de ladrillo a la vista, se evidencian asentamiento normal

sin evidenciar compromiso de la misma.

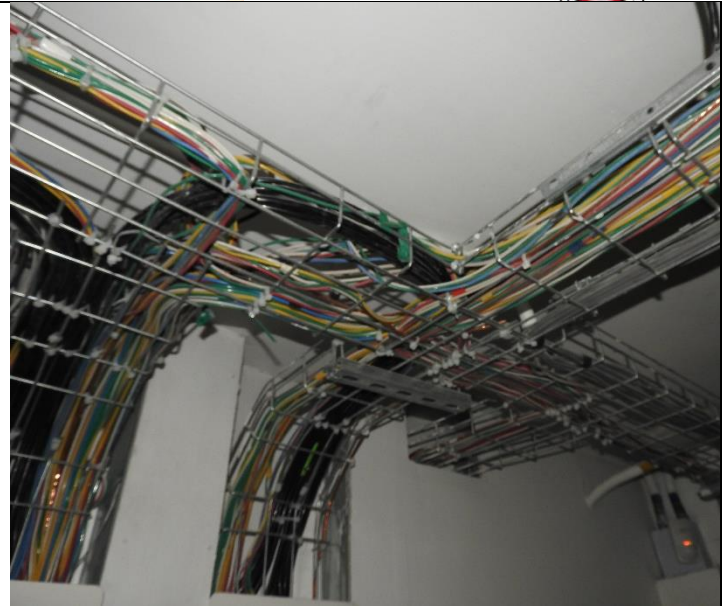
Cablefil de conducción

Se evidencia que los sistemas eléctricos se encuentran en buen estado. La oficina cumple con la normatividad vigente RETIE.

Se evidencia que todos los tableros eléctricos se encuentran conectados a tierra.

Se recomienda continuar con los mantenimientos preventivos de los sistemas.

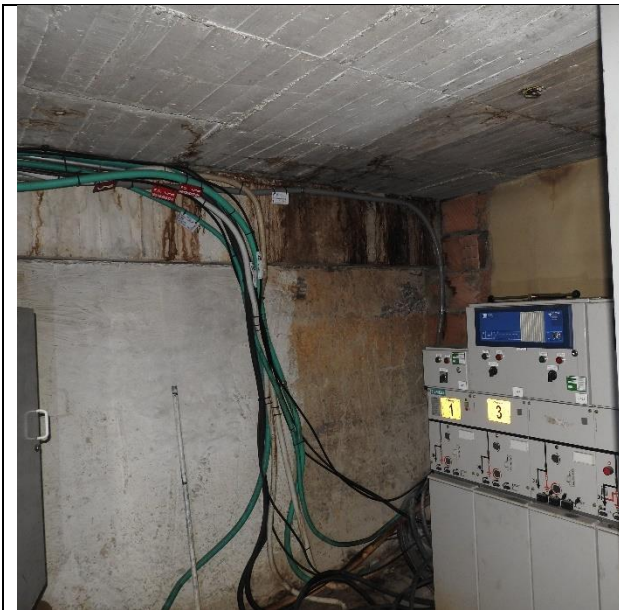
Seccionador media tensión

El edificio cuenta con una sub estación única de 112.5Kva con un transformador en aceite.

Se recomienda realizar seguimiento del mantenimiento de la subestación eléctrica.

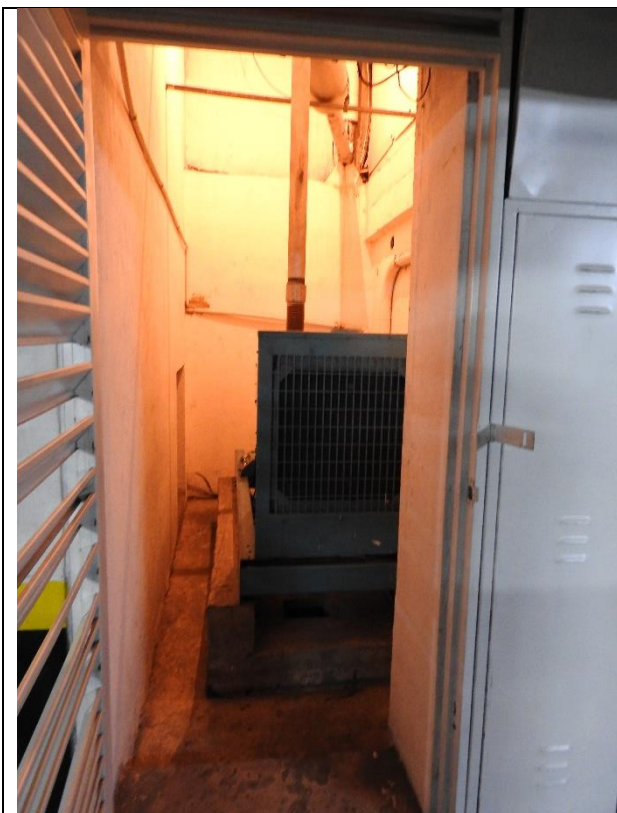
Cuarto del generador

El local no cuenta con sistema de emergencia propio. Se evidencio un generador para la copropiedad de 100 Kva con suministro parcial al edificio.

El suministro de emergencia capacidad parcial lo suministra el generador de la copropiedad.

Se recomienda realizar seguimiento al plan de mantenimiento de los equipos de emergencia de la administración.

Se recomienda realizar seguimiento a las pruebas semanales, quincenales y mensuales con carga y sin carga de la planta eléctrica.

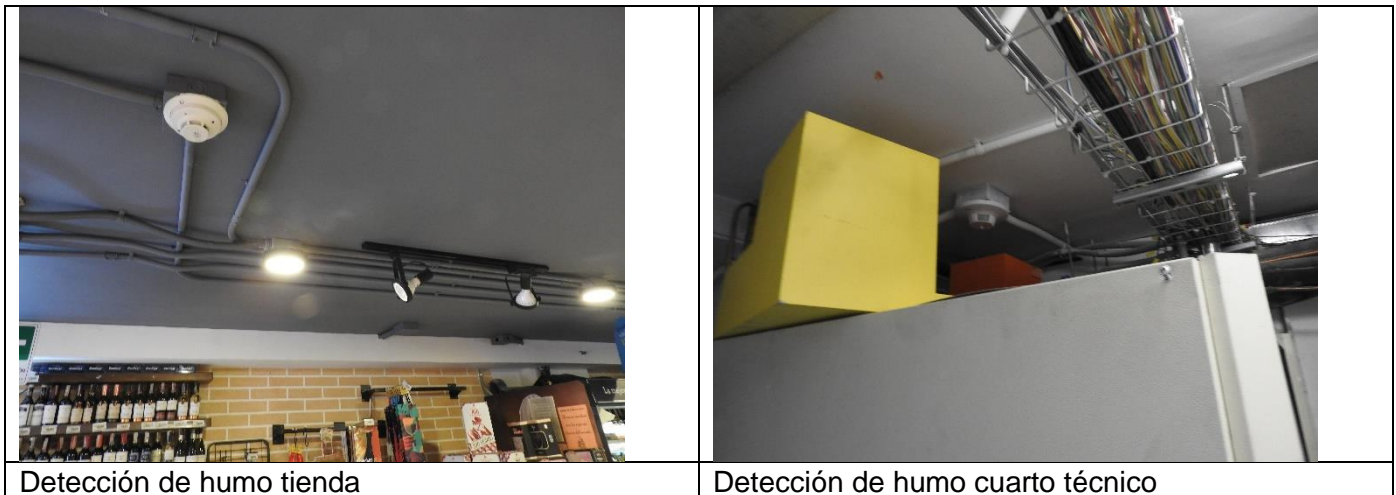
Se evidencia sensores de humo ubicados en los diferentes espacios del local. Con cubrimiento de detección completa.

Se recomienda continuar con los procesos de mantenimiento de los componentes del sistema de detección.

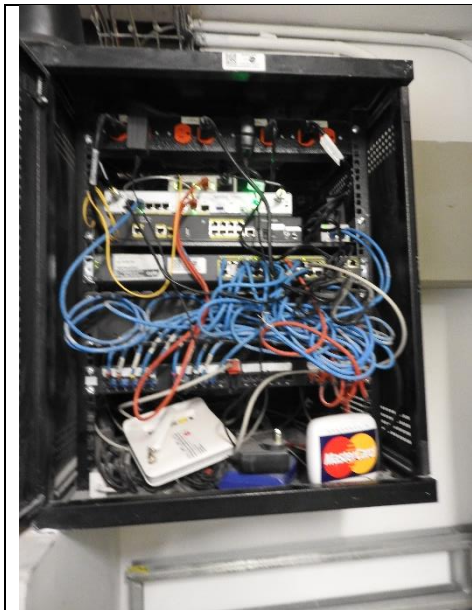
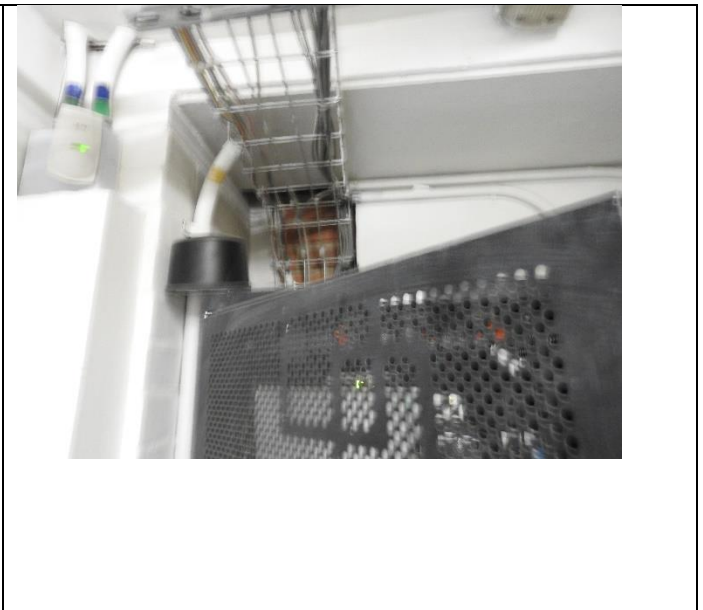
El sistema se encuentra operativo y en buenas condiciones de mantenimiento.

<p>Rack de comunicaciones, de propiedad del arrendatario</p>	<p>de propiedad del arrendatario</p>	<p>Sensor de movimiento conectado al rack, de propiedad del arrendatario</p>

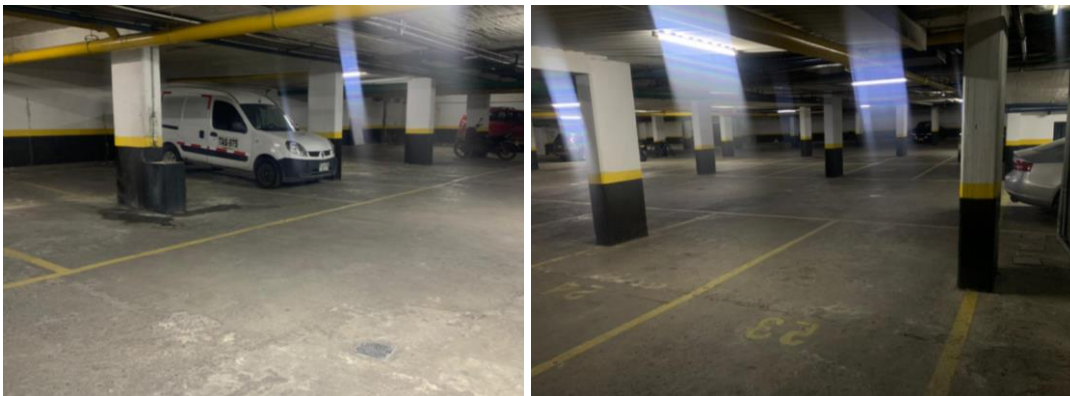
La edificación fue construida en sistema a porticado, y losas macizas.

En la inspección realizada no se evidenciaron problemas estructurales del edificio.

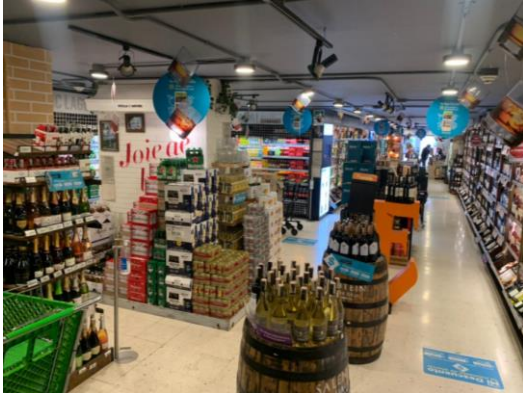
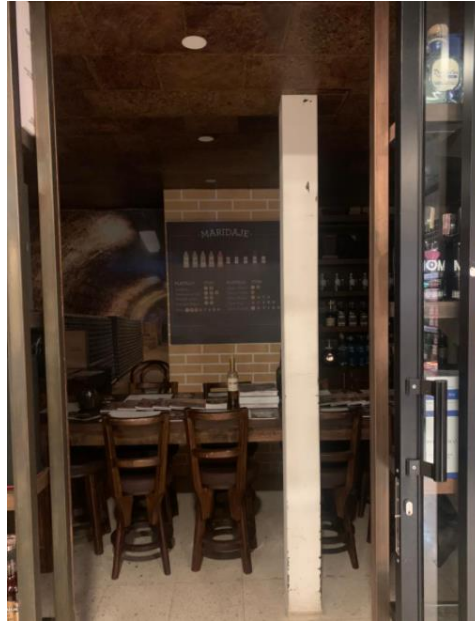
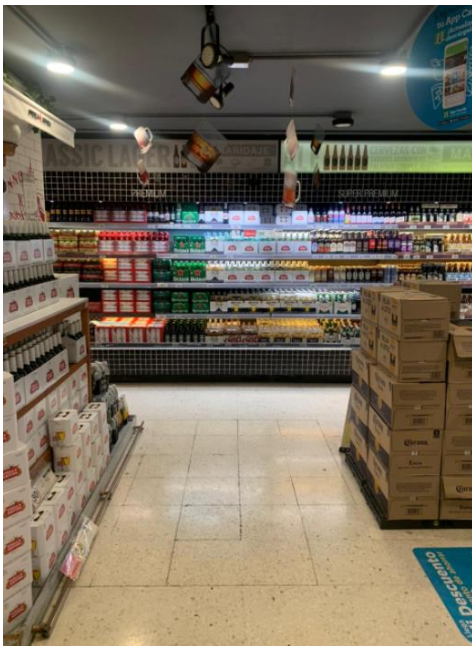
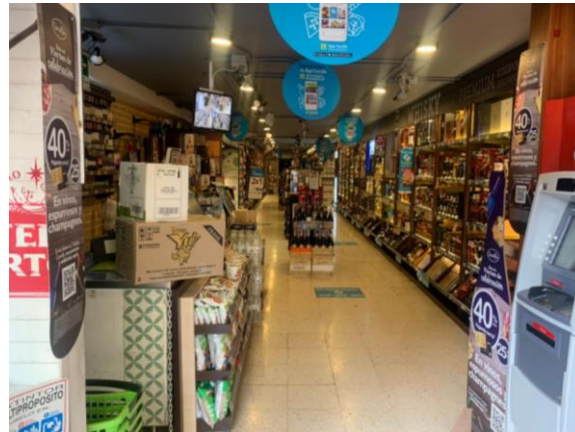
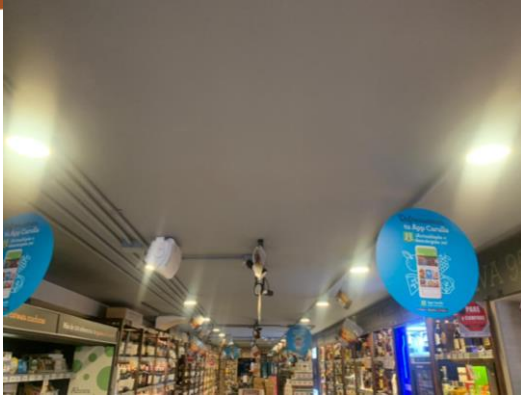
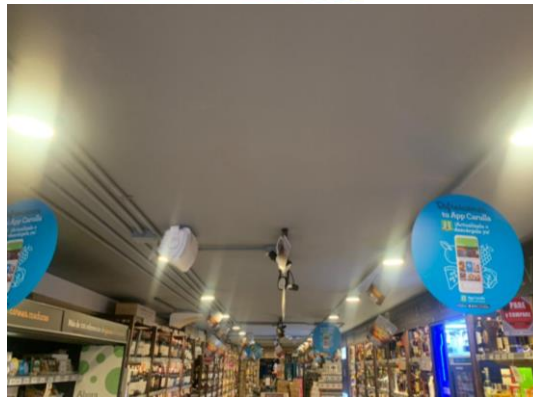
En su área de atención se encuentran elementos estructurales propias del sistema constructivo de toda la edificación, los cuales se observan en buen estado de funcionamiento, no se evidencia ningún tipo de fenómeno que pueda poner en peligro el buen funcionamiento de las mismas, de igual forma se encuentra la losa de piso, la que se encuentra terminada en tableta de granito pulido de formato 30\*30 cm para el área comercial y en el área de servicios esta en cerámica formato de 30 \* 30, no presenta

comportamientos que indiquen un mal estado de funcionamiento, a excepción de unas fisuras de la cerámica en derivado de su edad y funcionamiento.
